屏東演武場

歷史建築修復及再利用計畫

委託單位：屏東縣文化資產保護所

執行單位：陳加全建築師事務所

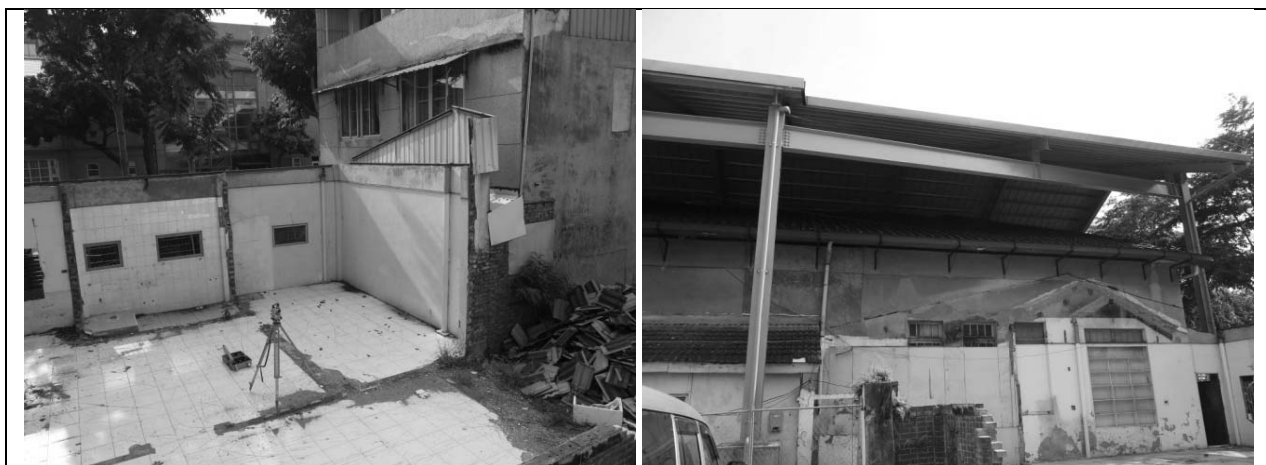
相 3-1.8 演武場西北側未辦保存建物拆除後現況
資料來源：105/05/18，屏東演武場周遭環境現況，本所人員拍攝

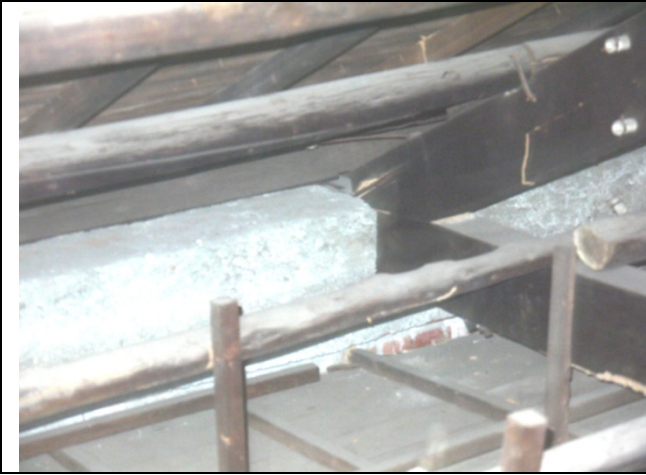
相 3-2.20 屋架陸梁直接置放於混凝土板凹槽中被束制

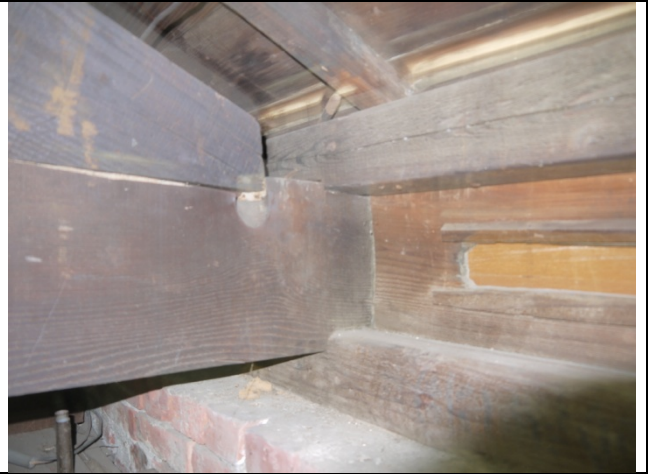
相 3-2.21 屋架陸梁置放固定於敷桁上

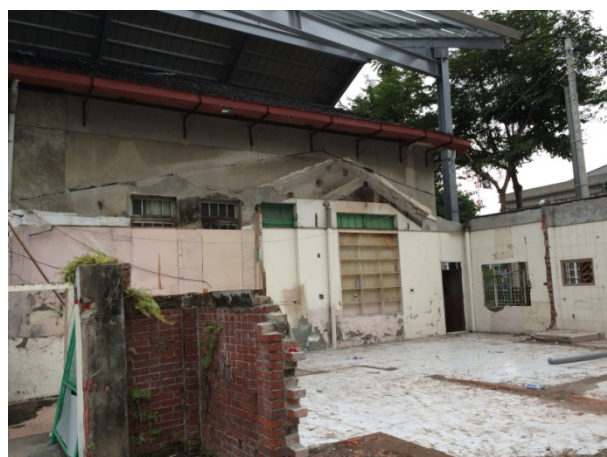
相 4-2.4 西北角宿舍建物拆除後-磁磚鋪面
西北側宿舍拆除後現況

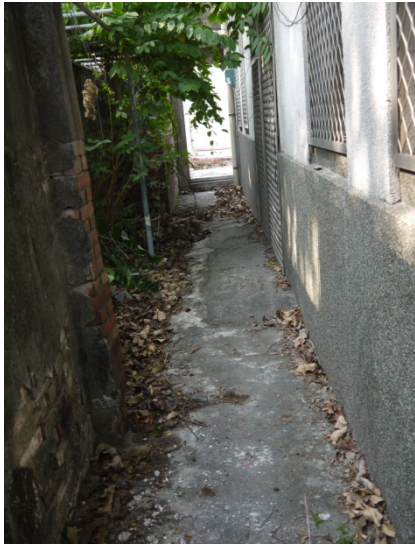
相 4-2.5 屏東演武場西側地坪-水泥鋪面

現況說明	西側地坪水泥鋪面，地坪現況多處龜裂、不平整。
		影響原因	人為整建
		修復建議	新作水溝及犬走、地坪。
東側地坪

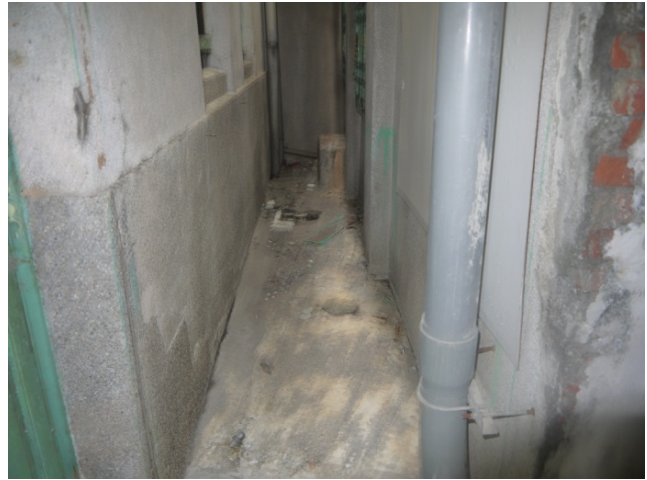
相 4-2.6 屏東演武場東側地坪-水泥鋪面

現況說明	東側地坪水泥鋪面，應地坪現況多處龜裂、不平整。
		影響原因	人為整建
		修復建議	新作水溝及犬走、地坪。

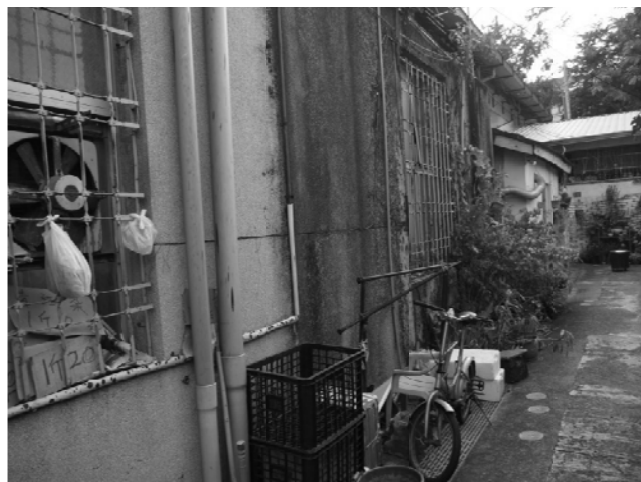
現況定著土地範圍的排水系統，北側空地為中華路 103 巷排水溝，排水往中華路。其餘排水形式，皆以地表逕流方式，向公園路的路旁水溝排放（圖 4-2.3 、相 4-2.9、相 4-2.10）。

相 4-2.9 北側中華路 103 巷設排水溝

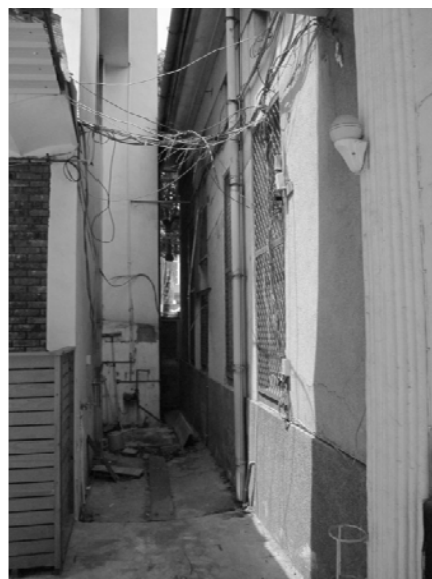
相 4-2.10 南側庭院主要以地表逕流排水

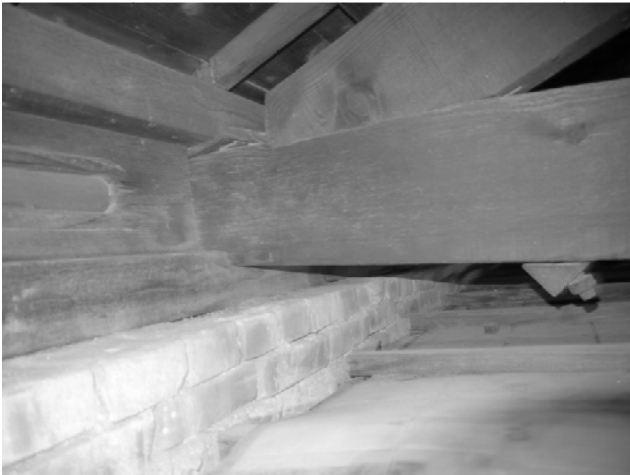
經現場測量磚牆厚度，磚牆含粉刷層之總牆厚，約在 38~40cm 之間，為 1.5B 磚牆。牆體高度，自地面起算約為 540cm。東、南、西三面磚牆頂設置混凝土屋簷板，但北面磚牆頂沒有混凝土屋簷板(圖 4-3.2、相 4-3.13、相 4-3.14)。

相 4-3.13 磚牆頂並無混凝土圈梁設計。北面室內。

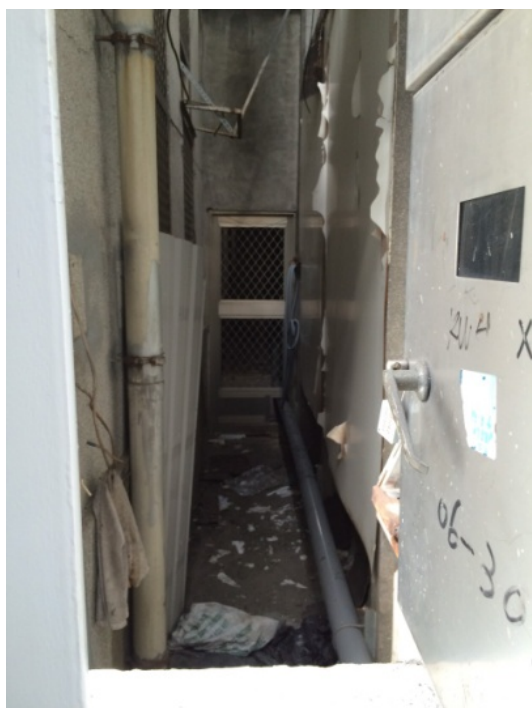
屏東演武場的基地四周均以水泥硬鋪面覆蓋，且地坪整片平整，無法明顯犬走範圍邊界，更無周邊排水溝的設置（相 4-4.3、相 4-4.4）。

相 4-4.3 屏東演武場東側犬走現況

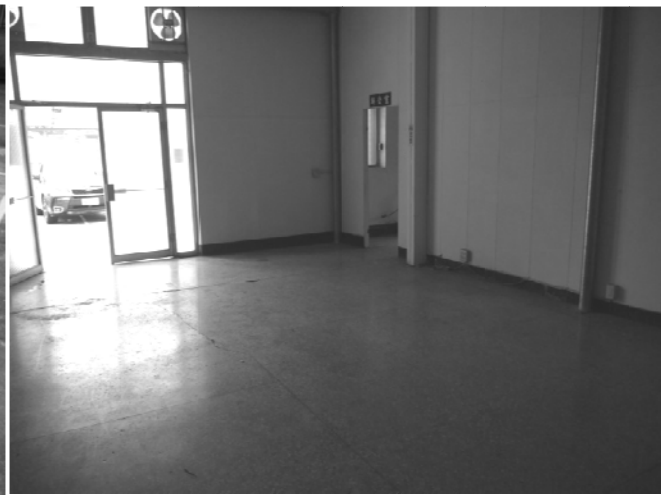
屏東演武場室內原彈性高架木地板已拆除，現況室內地板已改為全面磨石子，可從其他地武德殿或類似運動場所案例做法來新作。高架木地板因考慮人體摔打衝擊可能造成運動傷害，底座會設置具彈簧裝置的彈性地板做法。

室內原高架木地板的高度位置，除了可從歷史圖像比對大概相對高度位置外，另可從西後門遺留的門檻台度高度，推斷出原有室內地板高度，即為四周直窗內窗台下 45cm 位置，若從戶外地面起算，則自門廊前地面抬升高差約 95cm（相 4-4.6）。

相 4-4.6 屏東演武場室內地坪現況

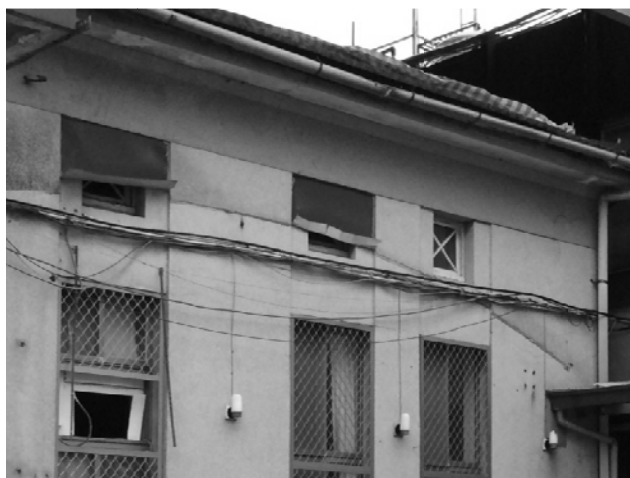
外牆整體檢視之，並未見明顯結構破壞情況。洗石子飾材表面，局部因溫差及材料收縮等原因，所產生的溫度細紋裂縫。除此之外，外牆現況釘吊掛電纜電線、屋外壁燈等均非原始立面外觀之附屬設備。未來修復建議去除不必要管線，並隱藏美化必要之管線。對於牆體裂縫製做必要補強處理。

相 4-4.7 現況主體建築外牆及管線

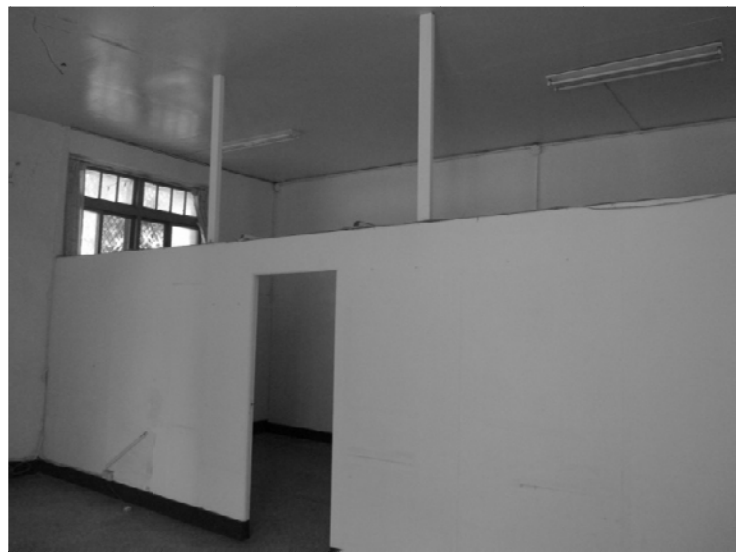
現況室內磚牆表面為水泥粉刷表面刷水泥漆工法，部分牆面表面有發霉剝落現象，已非日本洋式建築的漆喰塗傳統工法。建議上層塗刷，應以漆喰塗傳統工法以石灰為主材修復之。

相 4-4.10 室內牆面現況

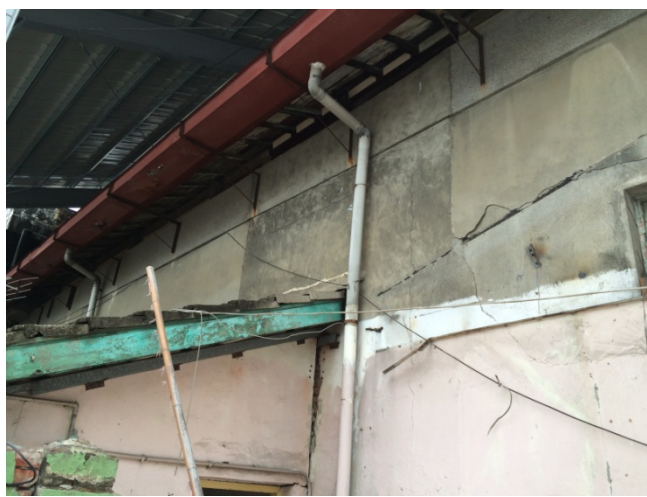
突出於屏東演武場後牆（北側）的神龕空間，現況已被拆除，且外牆開口砌磚封閉，雙面以水泥砂漿粉刷。原貌神龕空間的位置及相關尺寸仍有遺跡。神龕空間正面寬度約 200cm，高度則略低於氣窗的上緣。神龕空間的採用深度約為 90cm。未來修復建議恢復神龕空間，重新砌回神龕牆體，以重塑武德殿主要空間意象。

相 4-4.12 室外背牆神龕位置現況

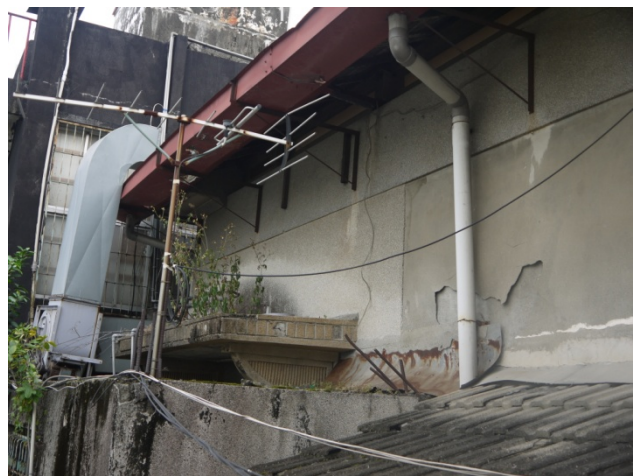
北面東後門戶外水泥雨庇，保留於浴廁平屋頂上方，外觀保留尚稱完整（相 4-4.14），但下方托座局部遭破壞，須加以仿作修復。

相 4-4.14 北面東後門水泥雨庇現況

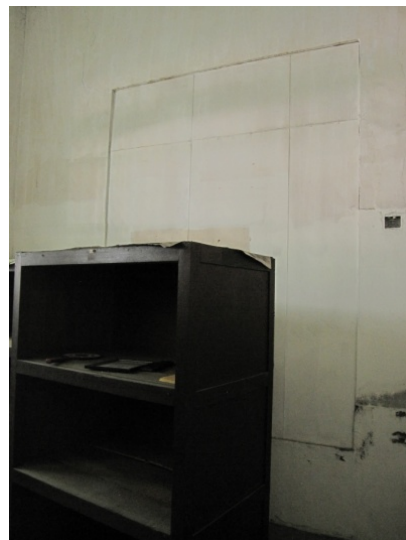
北面西後門原貌木門扇遭板材封閉（相 4-4.16），木門框及上部高窗仍然保留。

相 4-4.16 北面西後門封閉室內現況

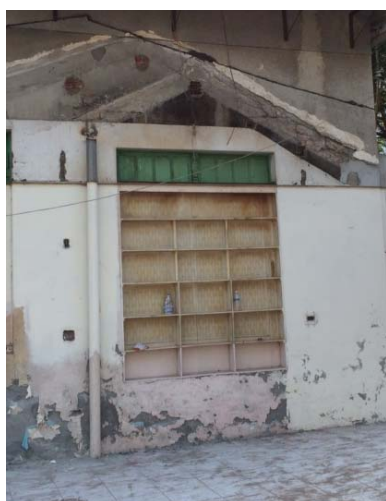
北面西後門戶外水泥雨庇現況已拆除（相 4-4.17），未來修復建議仿作修復。

相 4-4.17 北面西邊門室外現況

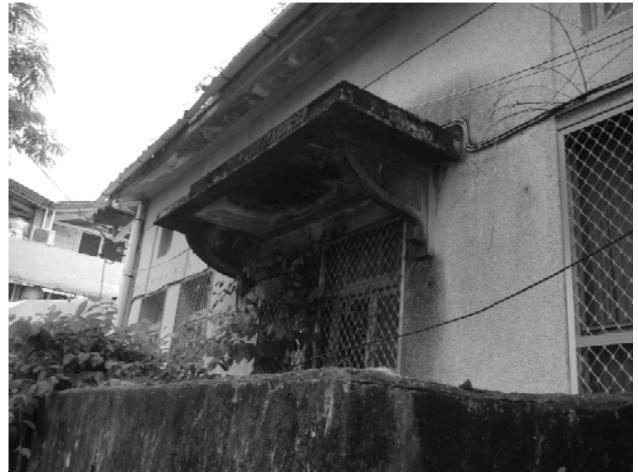
相 4-4.21 西側門水泥雨庇現況

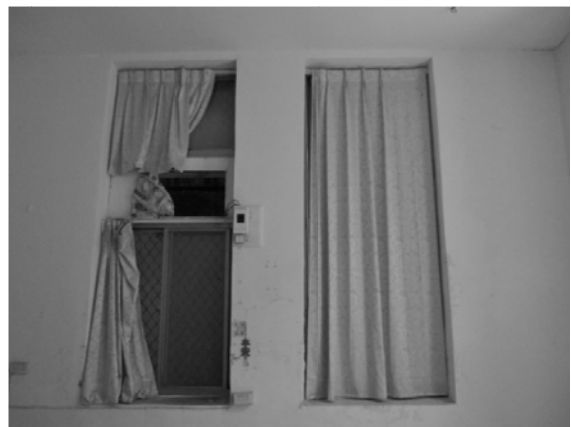
相 4-4.27 東面南邊更改為鋁窗現況

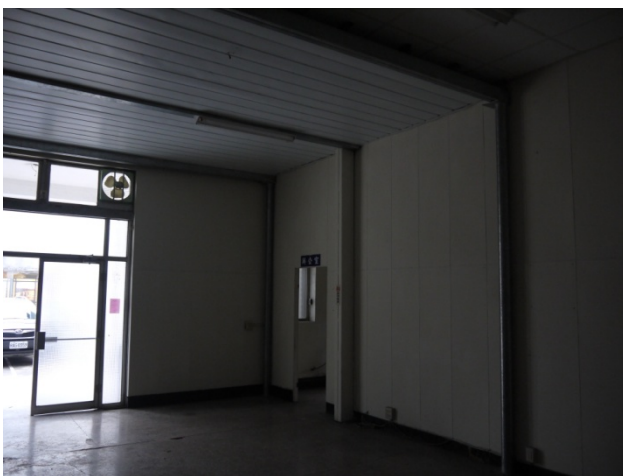
現況室內下層新設天花板，其距離地板約在 3.6M 的高度。天花板材料以明架輕鋼架天花板佔較大的範圍，部分以夾板封平，表面再油漆或者貼壁紙處理(圖 4-4.4)。在室內中央大廳的南邊天花板，因木屋架損壞，結構有安全疑慮因素，設置鋼樑、鋼柱及鋼板的方式支撐，以補強屋頂支撐力(相 4-4.30)。未來修復建議拆除此層天花板

相 4-4.34 室內大廳鋼構補強天花板現況

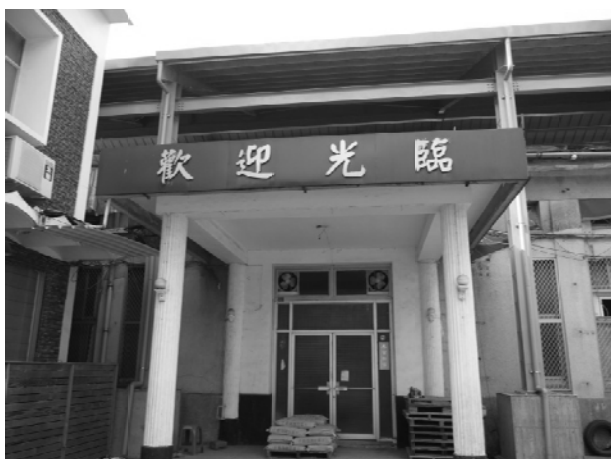
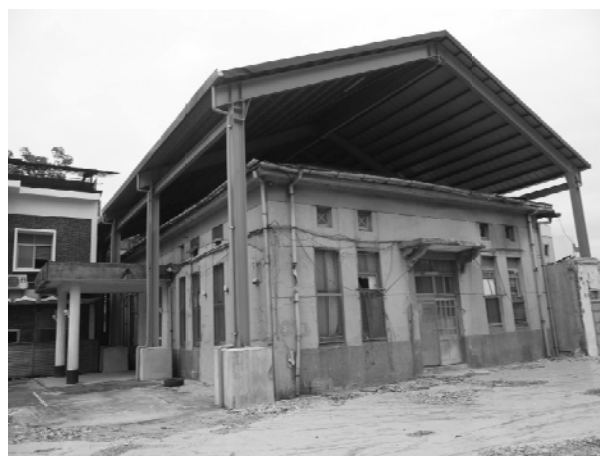
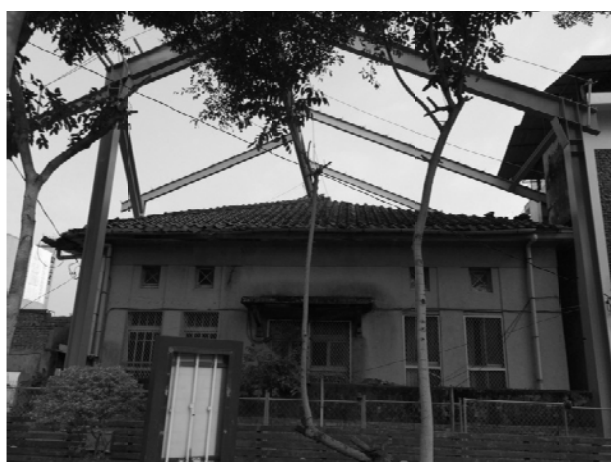
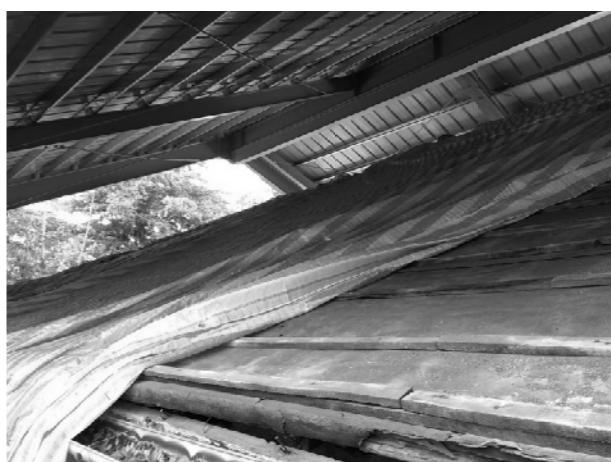
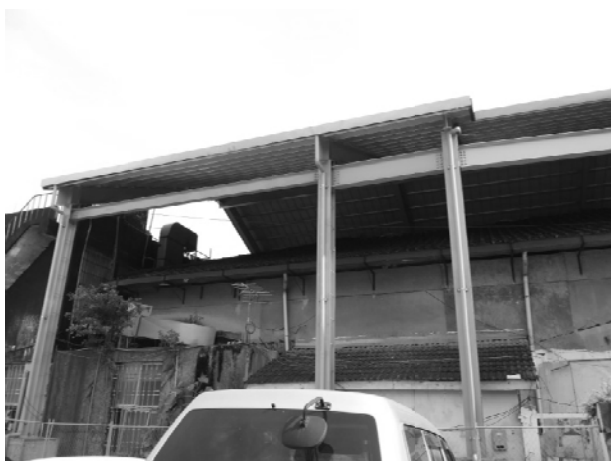
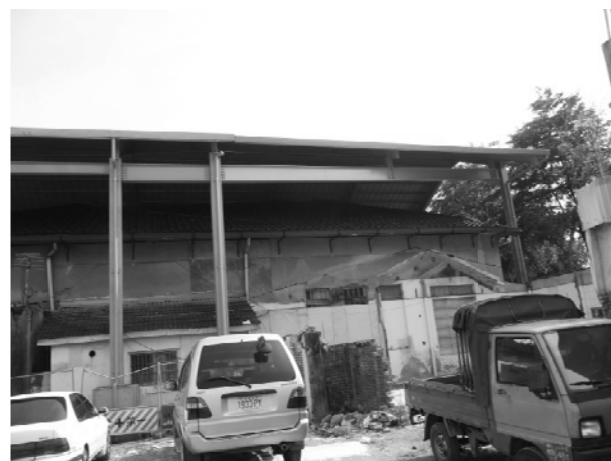
屏東演武場緊急搶修工程內容，除了外部保護鋼棚架工程外，對屋頂中間部分損壞的木桁架自室內架設支撐，並卸除屋頂屋瓦以減輕負荷等等項目。

緊急搶修工程的竣工已可暫時舒緩立即崩塌的可能性，但是終非長久之計，惟有積極進行修復工程方為治本。目前屋瓦卸除，屋頂已完全無防水功能，在修復工程進行前，宜加強防水布之嚴密覆蓋，已免木料受潮腐蝕。
